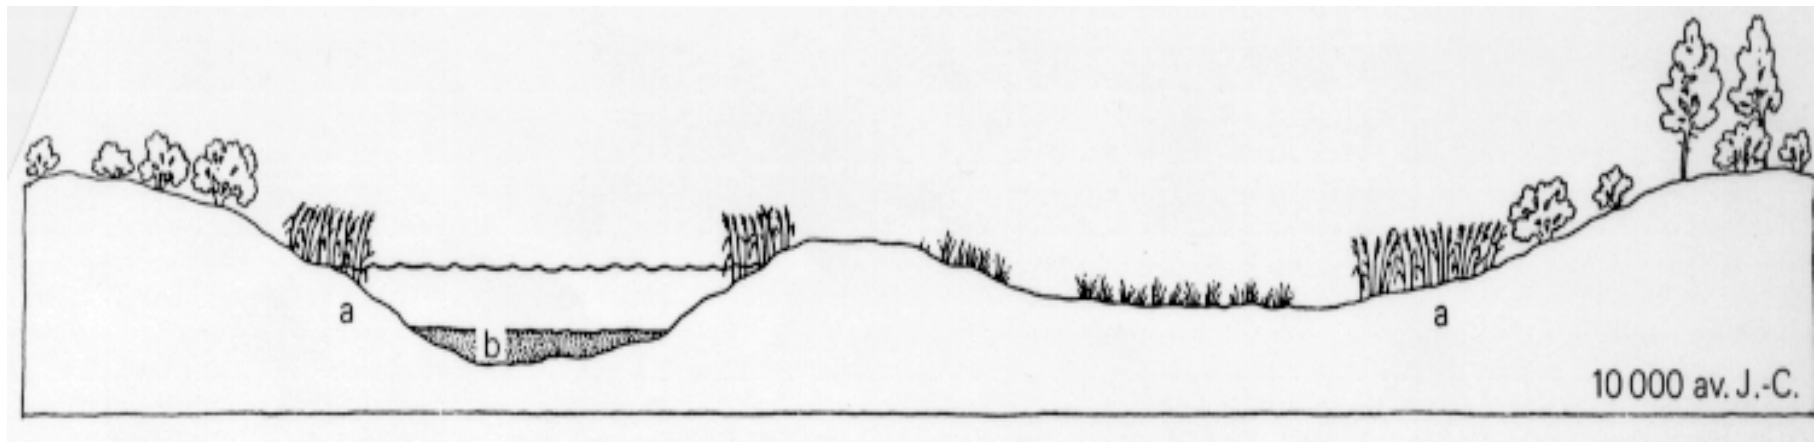
- 1 prairie de fauche, champ cultivé
- 2 embroussaillement, reboisement
- 3 étang d'excavation en voie d'atterrissement
- 4 arête ou mur d'exploitation de la tourbe
- 5 parcelle de haut-marais fortement asséchée et dégradée en lande
- 6 surface raclée de sa végétation en vue de l'exploitation, et entailles de drainage
- 7 régénération d'une surface jadis exploitée
- 8 vieille cabane de tourbiers
- 9 prairie à litière en friche avec fossés de drainage
- 10 conduites de drainage souterraines

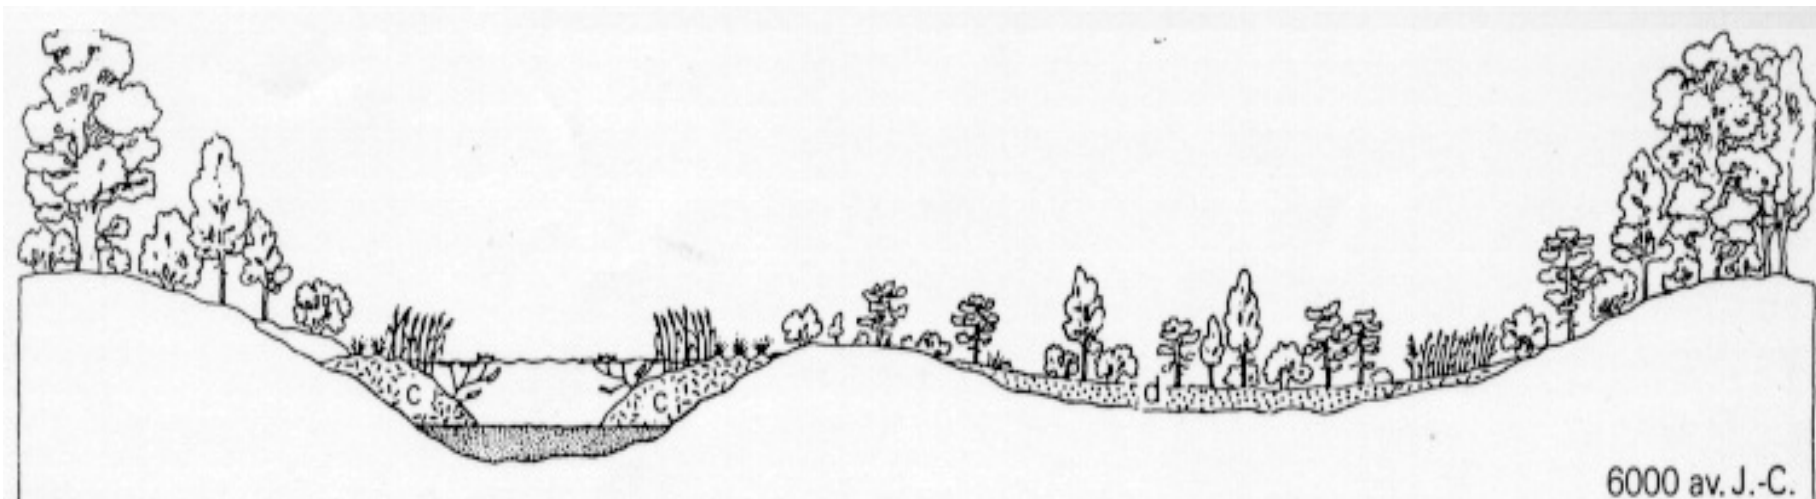
- 1 prairie de fauche, champ cultivé
- 2 embroussaillage, reboisement
- 3 étang d'excavation en voie d'atterrissement
- 4 arête ou mur d'exploitation de la tourbe
- 5 parcelle de haut-marais fortement asséchée et dégradée en lande
- 6 surface raclée de sa végétation en vue de l'exploitation, et entailles de drainage
- 7 régénération d'une surface jadis exploitée
- 8 vieille cabane de tourbiers
- 9 prairie à litière en friche avec fossés de drainage
- 10 conduites de drainage souterraines

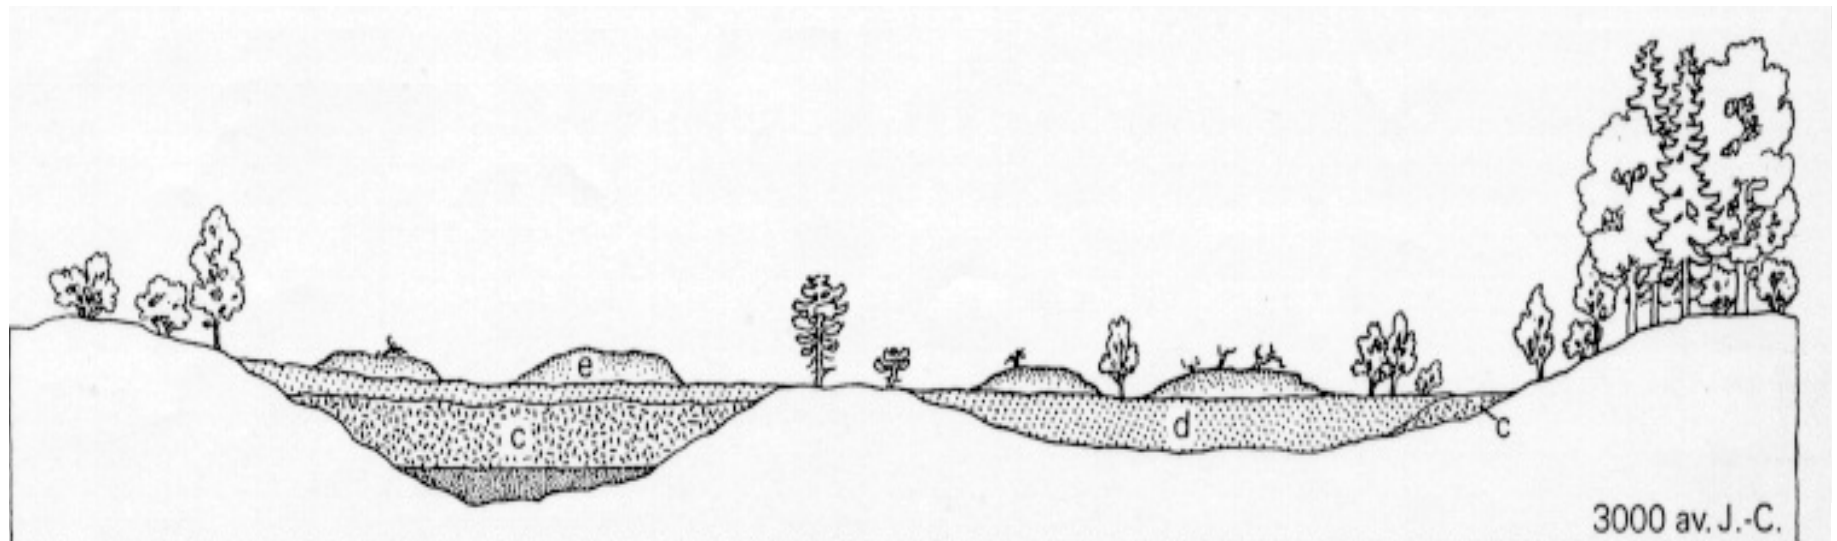
- 1 prairie de fauche, champ cultivé
- 2 embroussaillage, reboisement
- 3 étang d'excavation en voie d'atterrissement
- 4 arête ou mur d'exploitation de la tourbe
- 5 parcelle de haut-marais fortement asséchée et dégradée en lande
- 6 surface raclée de sa végétation en vue de l'exploitation, et entailles de drainage
- 7 régénération d'une surface jadis exploitée
- 8 vieille cabane de tourbiers
- 9 prairie à litière en friche avec fossés de drainage
- 10 conduites de drainage souterraines

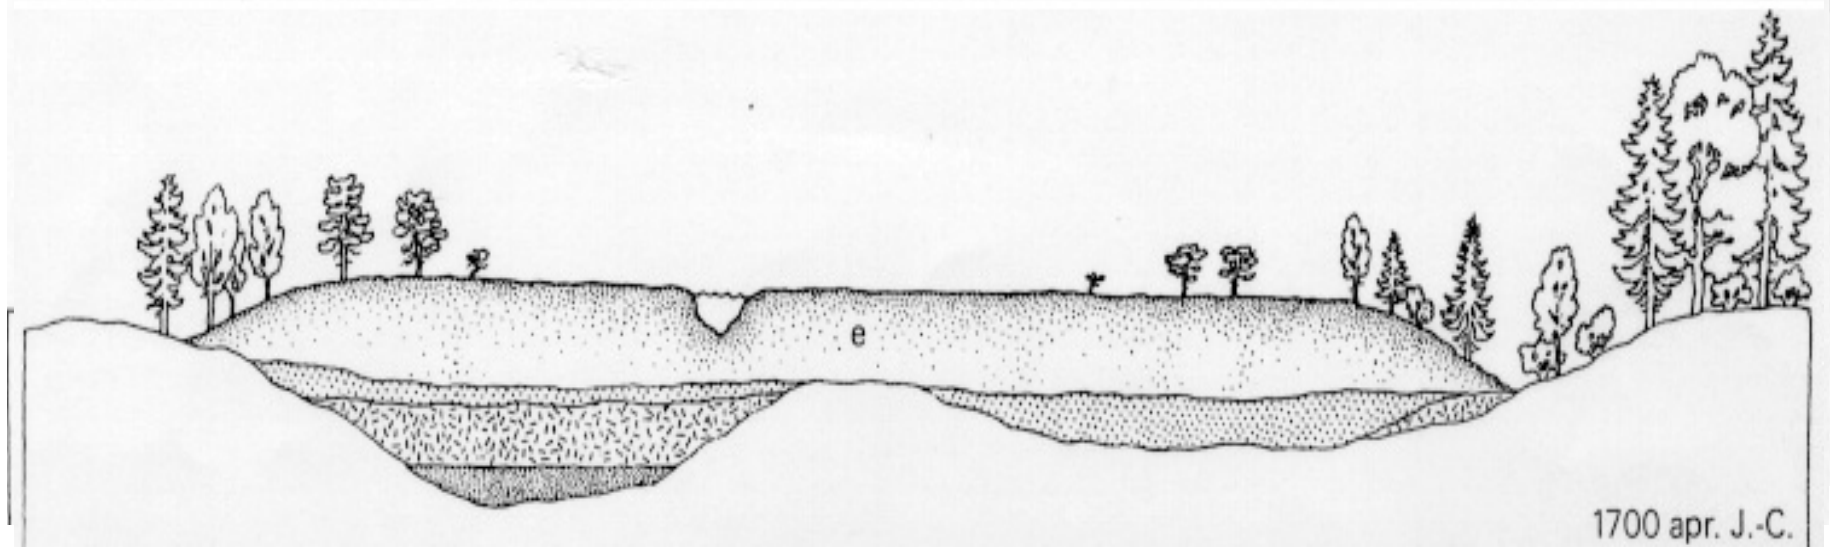
- 1 prairie de fauche, champ cultivé
- 2 embroussaillage, reboisement
- 3 étang d'excavation en voie d'atterrissement
- 4 arête ou mur d'exploitation de la tourbe
- 5 parcelle de haut-marais fortement asséchée et dégradée en lande
- 6 surface raclée de sa végétation en vue de l'exploitation, et entailles de drainage
- 7 régénération d'une surface jadis exploitée
- 8 vieille cabane de tourbiers
- 9 prairie à litière en friche avec fossés de drainage
- 10 conduites de drainage souterraines

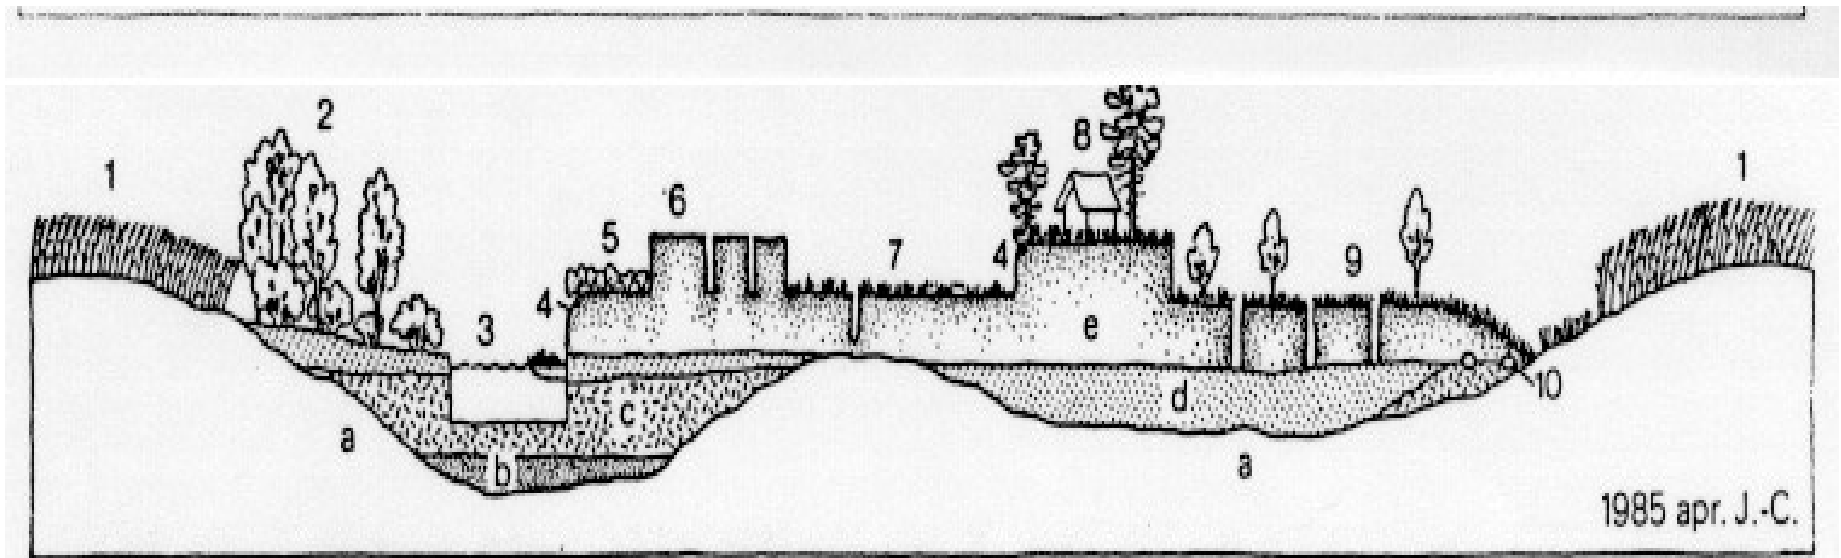
1985 apr. J.-C.

- 1 prairie de fauche, champ cultivé
- 2 embroussaillement, reboisement
- 3 étang d'excavation en voie d'atterrissement
- 4 arête ou mur d'exploitation de la tourbe
- 5 parcelle de haut-marais fortement asséchée et dégradée en lande
- 6 surface raclée de sa végétation en vue de l'exploitation, et entailles de drainage
- 7 régénération d'une surface jadis exploitée
- 8 vieille cabane de tourbiers
- 9 prairie à litière en friche avec fossés de drainage
- 10 conduites de drainage souterraines
